Commune : VORAY-SUR-L'OGNON

## 5 ch. des Près Lajux

Rivière : L' Ognon

**GÉNÉRAL****Unité de gestion :** Saône-Doubs**Code :** 250GNDT25\_S\_121**Date de mise à jour :** 21/05/2025**Auteur :** EPTB Saône et Doubs

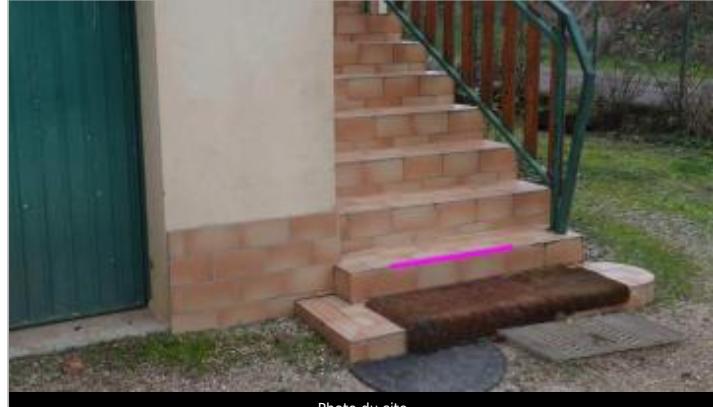
Photo du site

Nature de l'inondation : **Débordement de cours d'eau**Nature du repère : **Témoignage oral****Commentaires :** Lors de ces deux crues, l'eau est montée jusqu'au sommet de la première marche de l'escalier soit (20cm). Le Repère est à 25cm au-dessus du TN devant l'escalier.**GÉNÉRAL****Code :** 250GNDT25\_R\_121\_1**Date de mise à jour :****Auteur :** EPTB Saône et Doubs

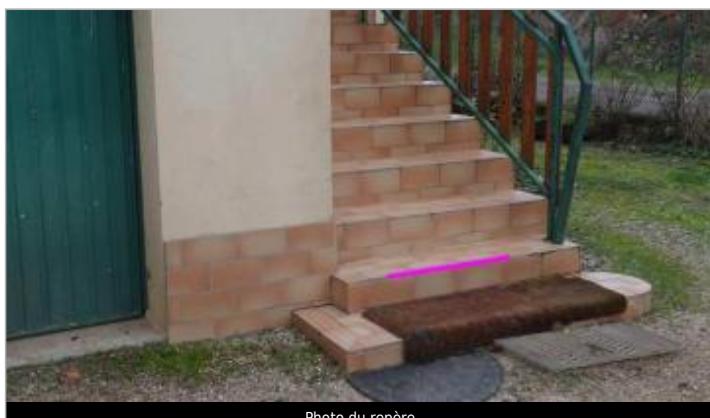
Photo du repère

**MARQUE****Maximum de l'inondation :** Oui**Visibilité :** Non**Pérennité :** Non renseigné**PHEC :** Non renseigné**État du repère :** Non renseigné**Repère calculé :** Non renseigné

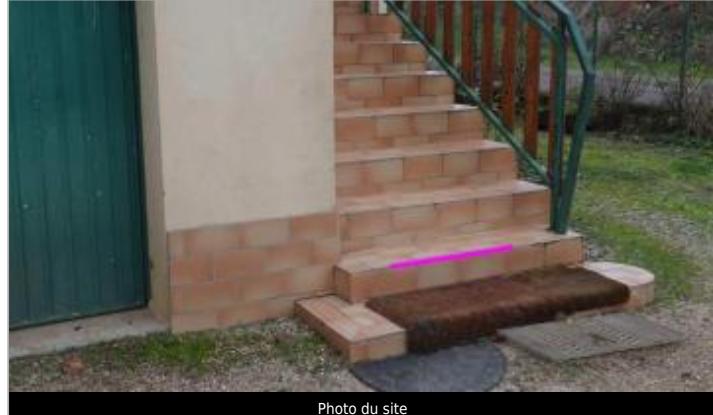
Photo du site

**2010**Nature de l'inondation : **Débordement de cours d'eau**Nature du repère : **Témoignage oral****Commentaires :** Lors de ces deux crues, l'eau est montée jusqu'au sommet de la première marche de l'escalier soit (20cm). Le Repère est à 25cm au-dessus du TN devant l'escalier.**GÉNÉRAL****Code :** 250GNDT25\_R\_121\_2**Date de mise à jour :****Auteur :** EPTB Saône et Doubs

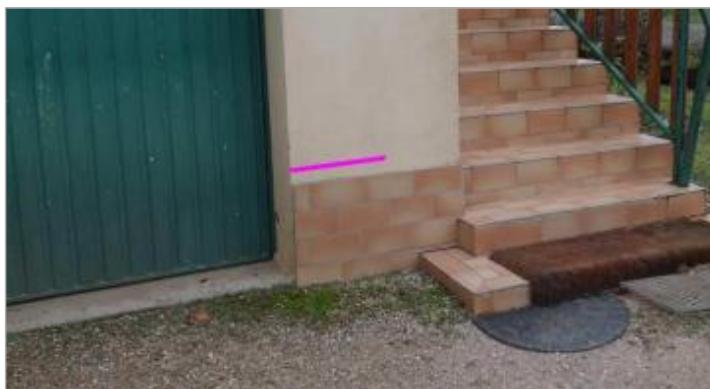
Photo du repère

**Date inconnue ou approximative**Nature de l'inondation : **Débordement de cours d'eau**Nature du repère : **Témoignage oral****Commentaires :** A vu l'eau monter au maximum à 45cm dans le garage. Parle de 2 crues en 1987 et 1989...**GÉNÉRAL****Code :** 250GNDT25\_R\_121\_3**Date de mise à jour :****Auteur :** EPTB Saône et Doubs
