Commune : **VORAY-SUR-L'OGNON**Rivière : **L' Ognon****Entre le 3 et le 5 rue du Moulin****1** Repère(s) sur le site**GÉNÉRAL**

Code : 25OGNDT25\_S\_124

Auteur : EPTB Saône et Doubs

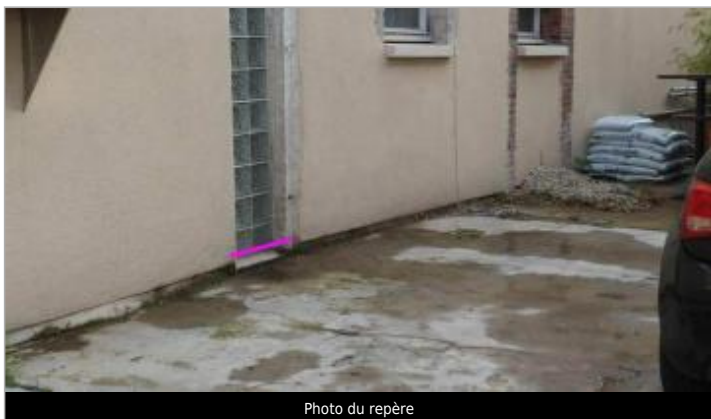
Photo du repère

**Février 1999**Nature de l'inondation : **Débordement de cours d'eau**Nature du repère : **Témoignage oral****Commentaires** : L'eau a dépassé de 5cm le seuil de l'ouverture avec des pavés de verre. Témoignage d'une ancienne habitante du n°3. La crue a eu lieu en février, l'année est inconnue (il est possible que ce soit 1999).**GÉNÉRAL**

**MARQUE****Maximum de l'inondation** : Oui**Visibilité** : Non**État du repère** : Non renseigné**Pérennité** : Non renseigné**Repère calculé** : Non renseigné**PHEC** : Non renseigné
