Commune : VORAY-SUR-L'OGNON

**30 rue basse, jardin**

Rivière : L' Ognon

**GÉNÉRAL****Unité de gestion :** Saône-Doubs**Code :** 250GNDT25\_S\_128**Date de mise à jour :** 21/05/2025**Auteur :** EPTB Saône et Doubs

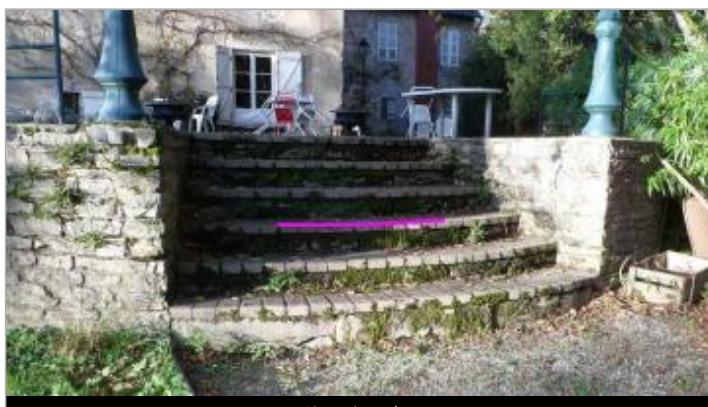
Photo du repère

**Commentaires :** L'eau est arrivée au niveau de la troisième marche de l'escalier du jardin. Niveau observé vers 1990. Ce Repère est situé 70cm au-dessus du TN devant l'escalier. En dehors de cette crue, l'eau n'a pas dépassé la deuxième marche.

**MARQUE****Maximum de l'inondation :** Oui**Visibilité :** Non**Pérennité :** Non renseigné**PHEC :** Non renseigné**État du repère :** Non renseigné**Repère calculé :** Non renseigné
