Commune : **VORAY-SUR-L'OGNON** | Rivière : **L' Ognon**

30 rue basse, jardin

Unité de gestion : Saône-Doubs
 Code : 25OGNDT25_S_128 Date de mise à jour : 21/05/2025
 Auteur : EPTB Saône et Doubs

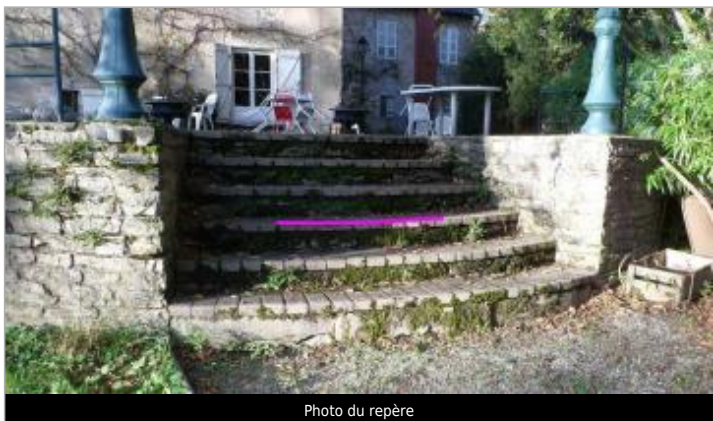
Photo du repère

Commentaires : L'eau est arrivée au niveau de la troisième marche de l'escalier du jardin. Niveau observé vers 1990. Ce Repère est situé 70cm au-dessus du TN devant l'escalier. En dehors de cette crue, l'eau n'a pas dépassé la deuxième marche.

Maximum de l'inondation : Oui
 Visibilité : Non État du repère : Non renseigné
 Pérennité : Non renseigné Repère calculé : Non renseigné
 PHEC : Non renseigné
