Commune : **PALISE** | Rivière : **L' Ognon**

Bancs chemin de la Prairie

Unité de gestion : Saône-Doubs
 Code : 25OGNDT25_S_149 Date de mise à jour : 21/05/2025
 Auteur : EPTB Saône et Doubs

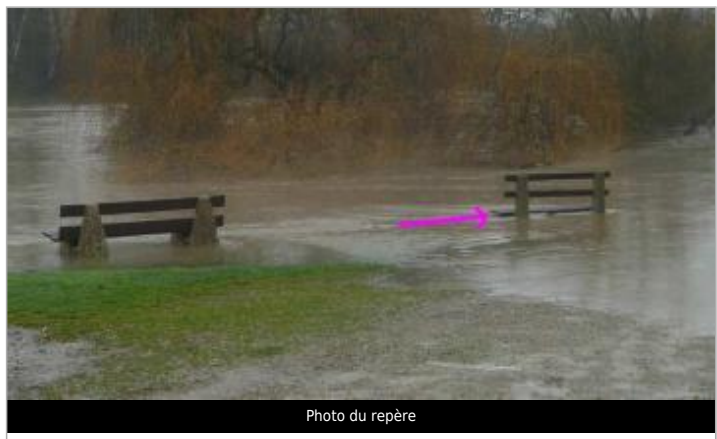
Photo du repère

Commentaires : L'eau a dépassé l'assise du banc de droite (il y a 3 bancs) au bord de l'Ognon. photo DREAL le 7/12/10 16h30 (pointe à Beaumotte-Aubertans à 21h30)
