Commune : **PALISE**Rivière : **L' Ognon**

## Lavoir chemin de la Prairie

**1** Repère(s) sur le site**GÉNÉRAL****Unité de gestion :** Saône-Doubs**Code :** 250GNDT25\_S\_150**Date de mise à jour :** 21/05/2025**Auteur :** EPTB Saône et Doubs

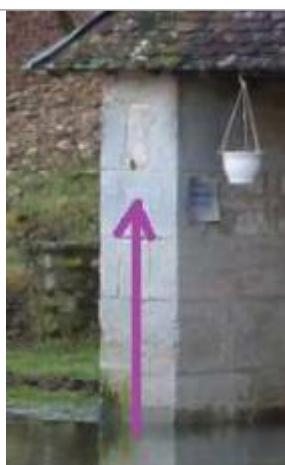
Photo du repère

**1982****Nature de l'inondation :** Débordement de cours d'eau**Nature du repère :** Photographie**Commentaires :** Photo de 1982 à la décrue semble-t-il. Niveau tache humide = rue + 1,45m**GÉNÉRAL****Code :** 250GNDT25\_R\_150\_1**Date de mise à jour :****Auteur :** EPTB Saône et Doubs

**MARQUE****Maximum de l'inondation :** Oui**Visibilité :** Non**État du repère :** Non renseigné**Pérennité :** Non renseigné**Repère calculé :** Non renseigné**PHEC :** Non renseigné**SOURCE DE REPÉRAGE : COMPILATION DE LAISSES RELEVÉES SUR L'OGNON RÉALISÉE PAR L'EPTB SAÔNE-DOUBS POUR LA DDT25 -****Type de repérage :** Source bibliographique**Organisme :** DDT 25
