Commune : AULX-LES-CROMARY

Rivière : L' Ognon

Champ à côté du château de la Vaivre

Unité de gestion : Saône-Doubs**Code :** 250GNDT25_S_155**Date de mise à jour :** 21/05/2025**Auteur :** EPTB Saône et Doubs

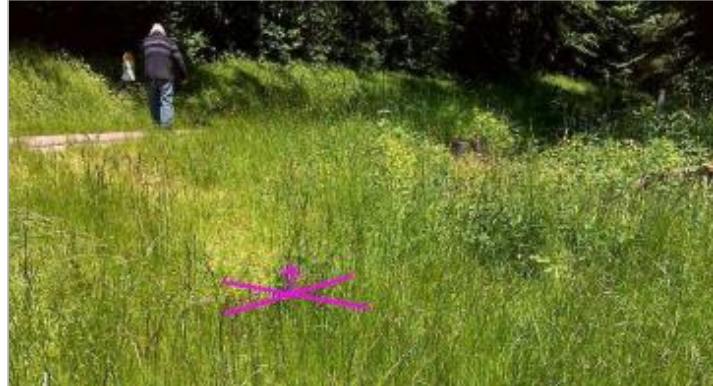
Photo du site

Nature de l'inondation : **Débordement de cours d'eau**Nature du repère : **Témoignage oral****Commentaires :** Témoignage du gardien. L'eau inondait tout le champ en aval du château, sur 10cm au pied de la rampe menant à la route. Crue la plus forte qu'il ait observée, « il y a longtemps ». Au niveau des 3-4 maisons de pêche en limite avec Cromary, la route avait été coupée.

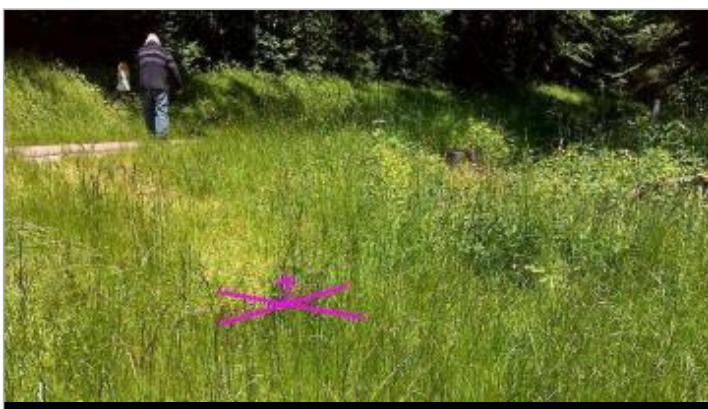
Photo du repère

Maximum de l'inondation : Oui**Visibilité :** Non**État du repère :** Non renseigné**Pérennité :** Non renseigné**Repère calculé :** Non renseigné**PHEC :** Non renseigné**SOURCE DE REPÉRAGE : COMPILATION DE LAISSES RELEVÉES SUR L'OGNON RÉALISÉE PAR L'EPTB SAÔNE-DOUBS POUR LA DDT25 -****Type de repérage :** Source bibliographique**Organisme :** DDT 25
