Commune : CENANS

Rivière : L' Ognon

Station de pompage au bout de la rue du Lavoir

Unité de gestion : Saône-Doubs**Code :** 250GNDT25_S_207**Date de mise à jour :** 21/05/2025**Auteur :** EPTB Saône et Doubs

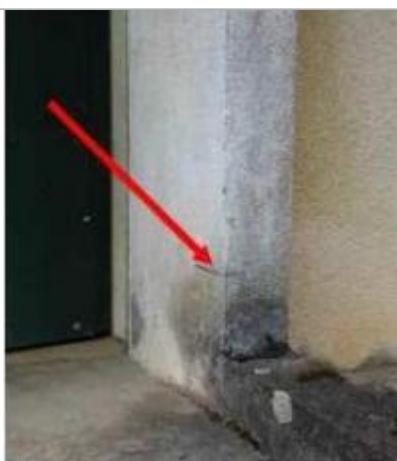
Photo du repère

Nature de l'inondation : **Débordement de cours d'eau**Nature du repère : **Marque peinture ou encre****Commentaires :** Témoignage de M.le Maire (repérage Sogreah pour DDT70, avril 2003). Le niveau à mesurer est la marque sur le montant droit. H= 105cm environ sur TN à l'angle Est.

Maximum de l'inondation : Oui**Visibilité :** Oui**Pérennité :** Non renseigné**PHEC :** Non renseigné**État du repère :** Non renseigné**Repère calculé :** Non renseigné**SOURCE DE REPÉRAGE : COMPILATION DE LAISSES RELEVÉES SUR L'OGNON RÉALISÉE PAR L'EPTB SAÔNE-DOUBS POUR LA DDT25 -****Type de repérage :** Source bibliographique**Organisme :** DDT 25
