Commune : **CENANS**

Rivière : **L' Ognon**

Station de pompage au bout de la rue du Lavoir

Code : 25OGNDT25_S_207

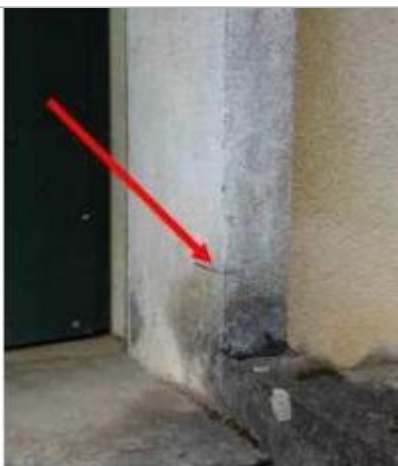
Photo du repère

Nature du repère : **Marque peinture ou encre**

Commentaires : Témoignage de M.le Maire (repérage Sogreah pour DDT70, avril 2003). Le niveau à mesurer est la marque sur le montant droit. H= 105cm environ sur TN à l'angle Est.
