Commune : **FLAGEY-RIGNEY** | Rivière : **L' Ognon**

**5 rue des Fontaines**

**Unité de gestion :** Saône-Doubs  
**Code :** 25OGNDT25\_S\_213      **Date de mise à jour :** 21/05/2025  
**Auteur :** EPTB Saône et Doubs

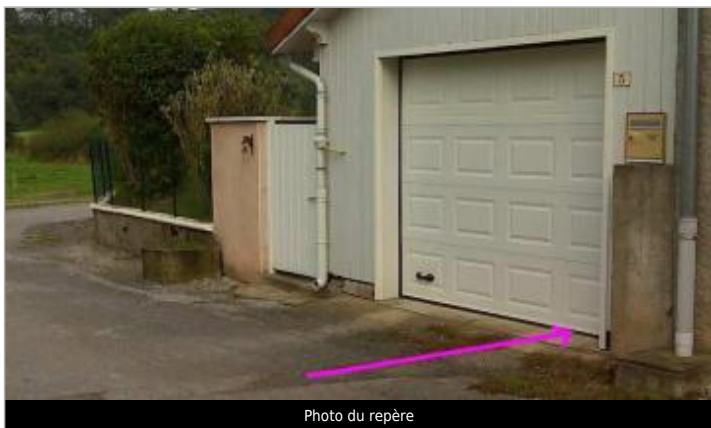
Photo du repère

**Décembre 2010**  
 Nature de l'inondation : **Débordement de cours d'eau**      Nature du repère : **Témoignage oral**

**Commentaires :** L'eau à atteint le seuil du garage sans y pénétrer (= niveau de la rue côté droit de la porte). La crue a eu lieu en décembre, l'année est inconnue.

**Maximum de l'inondation :** Oui  
**Visibilité :** Non      **État du repère :** Non renseigné  
**Pérennité :** Non renseigné      **Repère calculé :** Non renseigné  
**PHEC :** Non renseigné
