Commune : LARIANS-ET-MUNANS

Rivière : L' Ognon

Repère(s) sur le site

GÉNÉRAL**Unité de gestion :** Saône-Doubs**Code :** 250GNDT25_S_218**Date de mise à jour :** 21/05/2025**Auteur :** EPTB Saône et Doubs

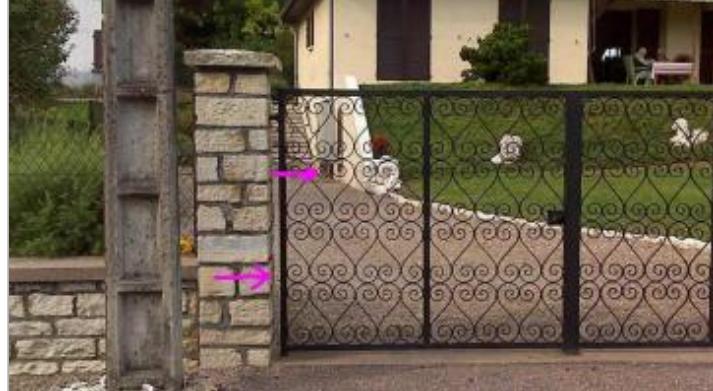
Photo du site

GÉOLOCALISATION**Coordonnées WGS84 :** X: 6.23781590 / Y: 47.41602880**Coordonnées RGF93 (Lambert 93) :** X: 944067 / Y: 6706746.99**Coordonnées RGF93 (ETRS89) :** X: 6.2378159 / Y: 47.4160288**Code Hydro:** U10-0400**Rive de référence:** Droite

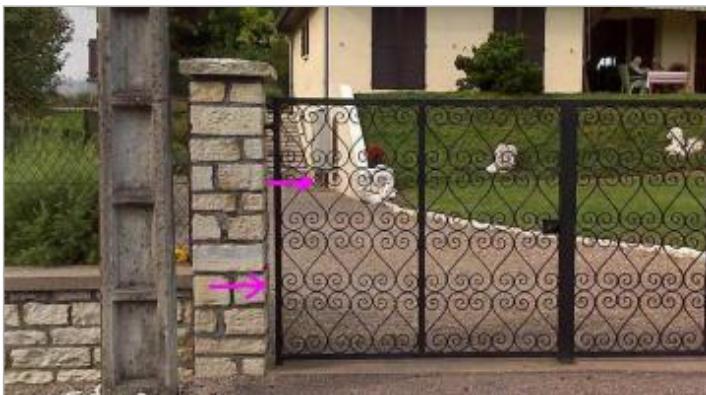
Photo du repère

**1982**Nature de l'inondation : **Débordement de cours d'eau**Nature du repère : **Témoignage oral****Commentaires :** Ou 1983 (date incertaine). L'eau est arrivée au seuil du garage (ou encore, environ 40cm au seuil du portail d'entrée, ce qui ne paraît pas cohérent. Le niveau sur le seuil du garage est retenu.**GÉNÉRAL****Code :** 250GNDT25_R_218_1**Date de mise à jour :****Auteur :** EPTB Saône et Doubs

MARQUE**Maximum de l'inondation :** Oui**Visibilité :** Non**Pérennité :** Non renseigné**PHEC :** Non renseigné**État du repère :** Non renseigné**Repère calculé :** Non renseigné**SOURCE DE REPÉRAGE : COMPILATION DE LAISSES RELEVÉES SUR L'OGNON RÉALISÉE PAR L'EPTB SAÔNE-DOUBS POUR LA DDT25 -****Type de repérage :** Source bibliographique**Organisme :** DDT 25
