Commune : OLLANS

Rivière : L' Ognon

Façade ouest du château d'Ollans

1 Repère(s) sur le site**GÉNÉRAL****Unité de gestion :** Saône-Doubs**Code :** 250GNDT25_S_224**Date de mise à jour :** 21/05/2025**Auteur :** EPTB Saône et Doubs

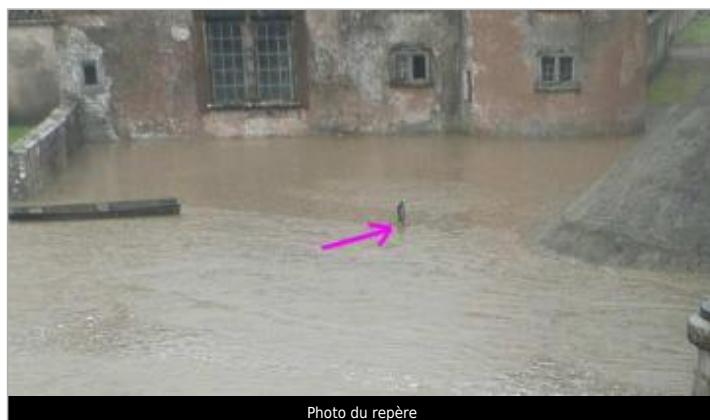
Photo du repère

**7 décembre 2010**Nature de l'inondation : **Débordement de cours d'eau**Nature du repère : **Photographie****Commentaires :** L'eau a atteint/dépassé la base du panneau en bordure de l'Ognon. photo EPTB Saône-Doubs 7/12/10 16h (pointe à Beaumotte-Aubertans à 21h30)**GÉNÉRAL****Code :** 250GNDT25_R_224_1**Date de mise à jour :****Auteur :** EPTB Saône et Doubs

MARQUE**Maximum de l'inondation :** Oui**Visibilité :** Non**Pérennité :** Non renseigné**PHEC :** Non renseigné**État du repère :** Non renseigné**Repère calculé :** Non renseigné**SOURCE DE REPÉRAGE : COMPILATION DE LAISSES RELEVÉES SUR L'OGNON RÉALISÉE PAR L'EPTB SAÔNE-DOUBS POUR LA DDT25 -****Type de repérage :** Source bibliographique**Organisme :** DDT 25
