Commune : **OLLANS**Rivière : **L' Ognon****Angle sud-ouest du rempart du château d'Ollans****1** Repère(s) sur le site**GÉNÉRAL**

Code : 25OGNDT25\_S\_225

Date de mise à jour : 21/05/2025

Auteur : EPTB Saône et Doubs

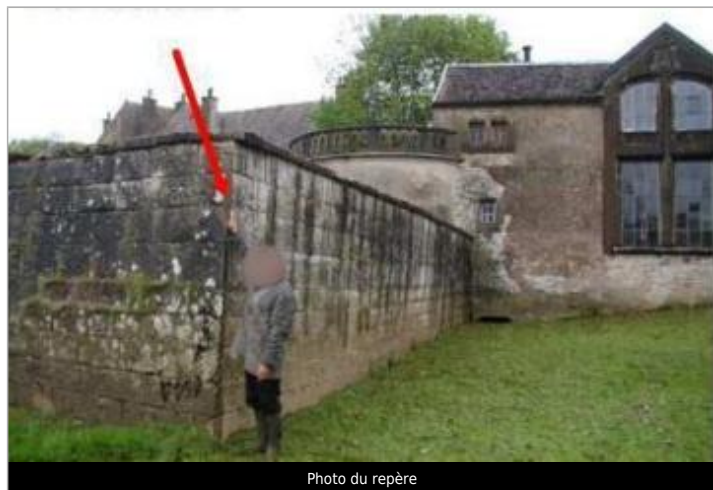
Photo du repère

**Décembre 1982**Nature de l'inondation : **Débordement de cours d'eau**Nature du repère : **Témoignage oral****Commentaires :** Ou 1990 ? (Doute sur la date). Le niveau à mesurer est le niveau inférieur de la 2<sup>ème</sup> rangée de pierre en partant du haut. Hauteur du TN voisine de 2,2m. Repérage Sogreah pour DDT70, avril 2003. Ce pourrait être plutôt la crue de 1990 (cf photo maire d'Ollans)**GÉNÉRAL**

**MARQUE****Maximum de l'inondation :** Oui**Visibilité :** Non**État du repère :** Non renseigné**Pérennité :** Non renseigné**Repère calculé :** Non renseigné**PHEC :** Non renseigné
