Commune : **MONTBOZON** | Rivière : **L' Ognon**

Unité de gestion : Saône-Doubs
Code : 25OGNDT25_S_242 **Date de mise à jour :** 21/05/2025
Auteur : EPTB Saône et Doubs

Code : 25OGNDT25_R_242_1 **Date de mise à jour :** 21/05/2025
Auteur : EPTB Saône et Doubs

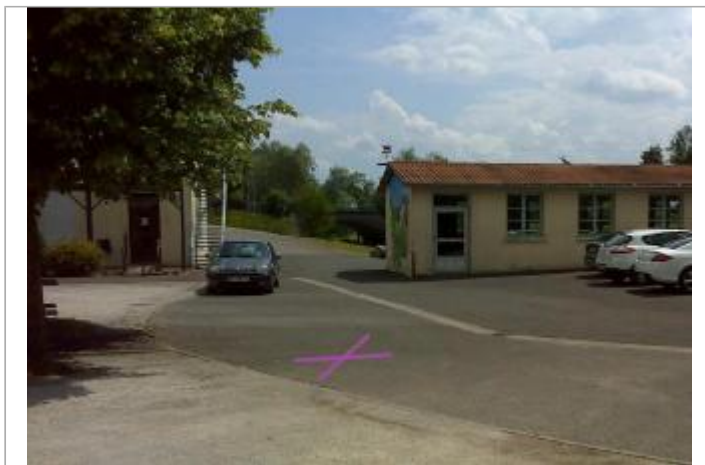
Photo du site

Parking au centre de la MFR

Commentaires : L'eau à atteint la cour fin des années 90 (confirmé par 2 témoignages : 5cm dans l'accueil soit 10 dans la cour). L'eau à déjà pénétré une fois dans les salles de classes au fond de la cour, mais plus ancien.

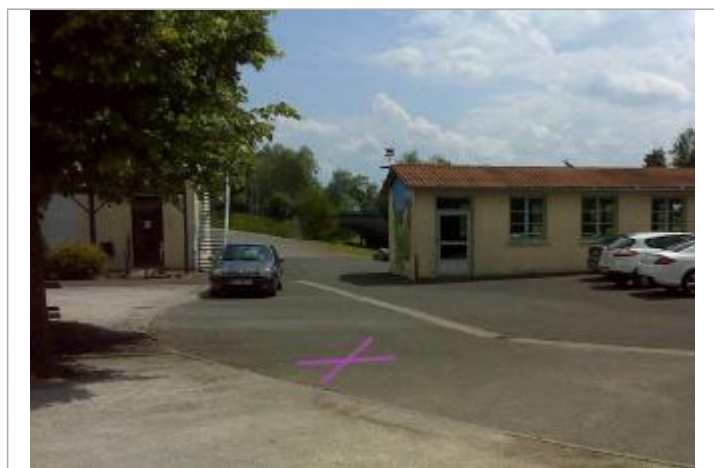
Photo du repère

1999 Nature de l'inondation : **Débordement de cours d'eau** Nature du repère : **Témoignage oral**

Maximum de l'inondation : Oui
Visibilité : Non **État du repère :** Non renseigné
Pérennité : Non renseigné **Repère calculé :** Non renseigné
PHEC : Non renseigné
