Commune : MONTBOZON

bâtiment en amont du barrage

Rivière : L' Ognon

GÉNÉRAL**Unité de gestion :** Saône-Doubs**Code :** 250GNDT25_S_248**Date de mise à jour :** 21/05/2025**Auteur :** EPTB Saône et Doubs

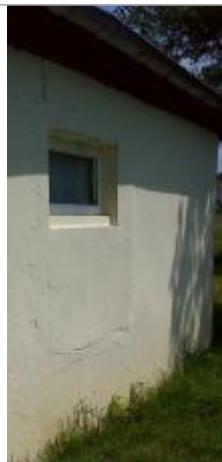
Photo du repère

**Février 2006**Nature de l'inondation : **Débordement de cours d'eau**Nature du repère : **Témoignage oral****Commentaires :** Ou 2010 ? L'eau est montée jusqu'à l'appui de fenêtre (qui a été rehaussé) du bâtiment, soit environ 65cm au-dessus des herbes.**GÉNÉRAL****Code :** 250GNDT25_R_248_1**Date de mise à jour :****Auteur :** EPTB Saône et Doubs

MARQUE**Maximum de l'inondation :** Oui**Visibilité :** Non**État du repère :** Non renseigné**Pérennité :** Non renseigné**Repère calculé :** Non renseigné**PHEC :** Non renseigné
