Commune : **MONTBOZON** | Rivière : **L' Ognon**

**bâtiment en amont du barrage**

**Unité de gestion :** Saône-Doubs  
**Code :** 25OGNDT25\_S\_248      **Date de mise à jour :** 21/05/2025  
**Auteur :** EPTB Saône et Doubs

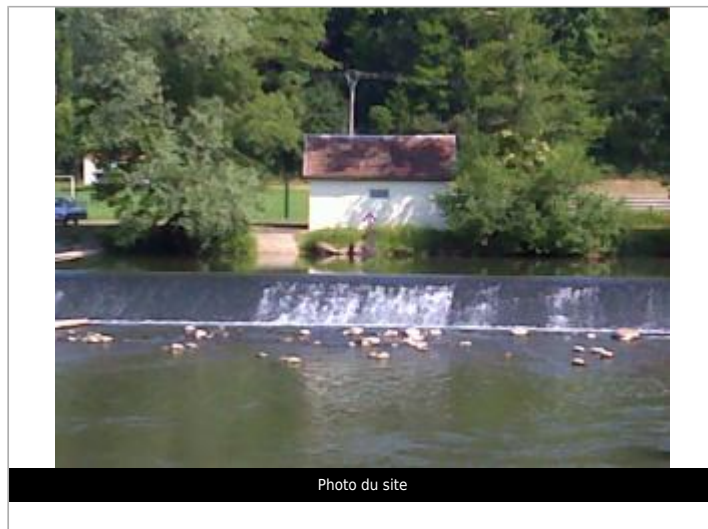
**1** Repère(s) sur le site

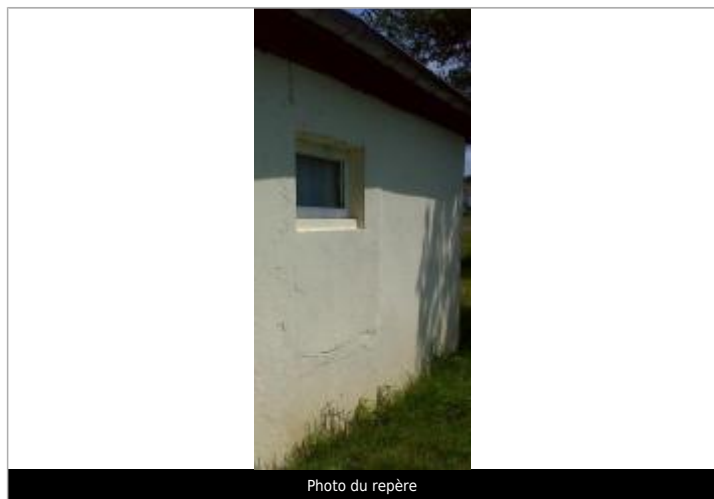
**Février 2006**  
 Nature de l'inondation : **Débordement de cours d'eau**      Nature du repère : **Témoignage oral**

**Commentaires :** Ou 2010 ? L'eau est montée jusqu'à l'appui de fenêtre (qui à été rehaussé) du bâtiment, soit environ 65cm au-dessus des herbes.

**Maximum de l'inondation :** Oui  
**Visibilité :** Non      **État du repère :** Non renseigné  
**Pérennité :** Non renseigné      **Repère calculé :** Non renseigné  
**PHEC :** Non renseigné
