Commune : **MARNAY**Rivière : **L' Ognon****2 rue Victor Hugo****2** Repère(s) sur le site**GÉNÉRAL****Unité de gestion :** Saône-Doubs**Code :** 25OGNDT25\_S\_22**Date de mise à jour :** 21/05/2025**Auteur :** EPTB Saône et Doubs

**GÉNÉRAL****Code :** 25OGNDT25\_R\_22\_1**Date de mise à jour :****Auteur :** EPTB Saône et Doubs

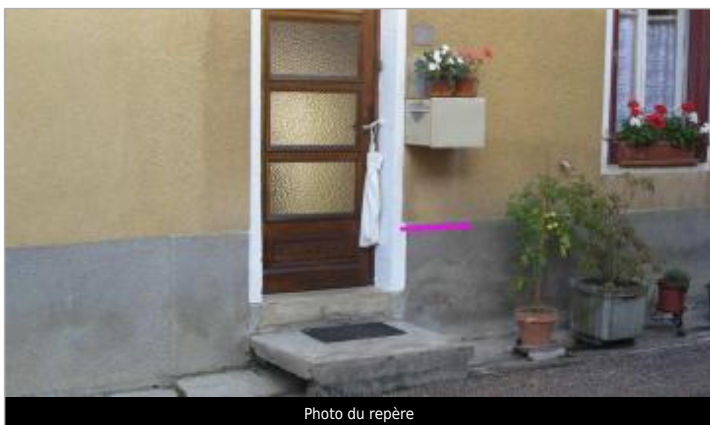
Photo du repère

**Commentaires :** En décembre 1982 (sûr), l'eau a approché de 3cm la limite gris jaune à coté de la porte. soit env. 80cm sur niveau rue. En 1983, c'était « un peu moins ». En 1953, l'eau a traversé la rue de Besangon. Des accroches pour passerelles ont été installées sur les façades juste au au début de la rue Victor Hugo, pour passer à pieds secs.

**MARQUE****Maximum de l'inondation :** Oui**Visibilité :** Non**État du repère :** Non renseigné**Pérennité :** Non renseigné**Repère calculé :** Non renseigné**PHEC :** Non renseigné
