Commune : **MARNAY** | Rivière : **L' Ognon**

A l'arrière du 63 grande rue

Unité de gestion : Saône-Doubs
Code : 25OGNDT25_S_26 **Date de mise à jour :** 21/05/2025
Auteur : EPTB Saône et Doubs

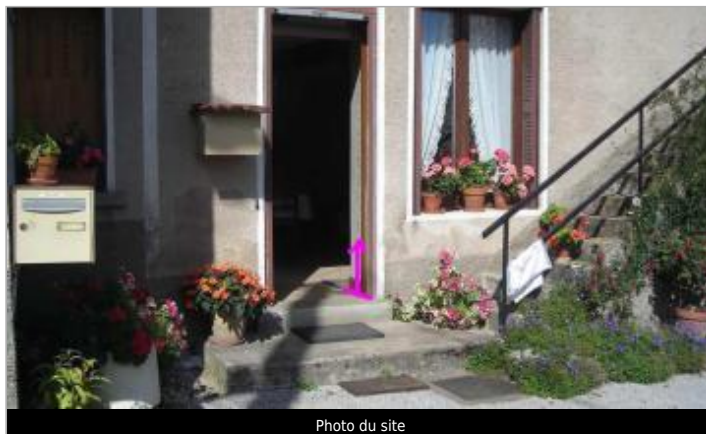
Photo du site

Commentaires : Les parents de la propriétaire ont observé 40 à 50 cm d'eau dans la maison (niveau plancher = seuil) soit TN + 37 +40cm. les seules fois ou la maison à eu de l'eau sont 1910 et 1953 (en 1953 les arches du pont étaient bouchées par l'eau).

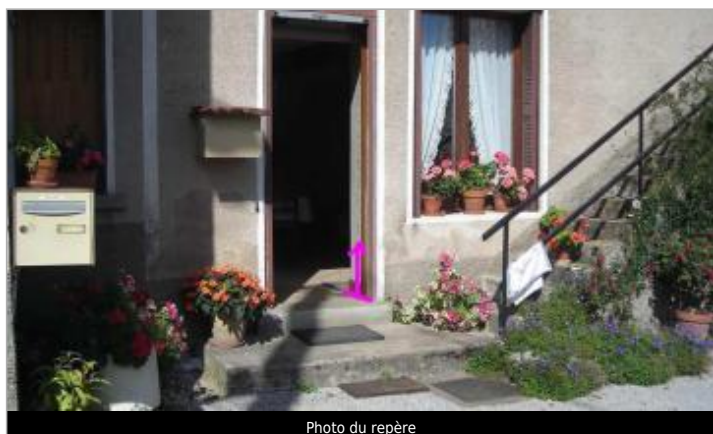
Photo du repère

1953
 Nature de l'inondation : **Débordement de cours d'eau** Nature du repère : **Témoignage oral**

Maximum de l'inondation : Oui
Visibilité : Non **État du repère :** Non renseigné
Pérennité : Non renseigné **Repère calculé :** Non renseigné
PHEC : Non renseigné
