Commune : **MARNAY**Rivière : **L' Ognon****Local d'accueil du camping****3** Repère(s) sur le site**GÉNÉRAL****Unité de gestion :** Saône-Doubs**Code :** 25OGNDT25_S_31**Date de mise à jour :** 21/05/2025**Auteur :** EPTB Saône et Doubs

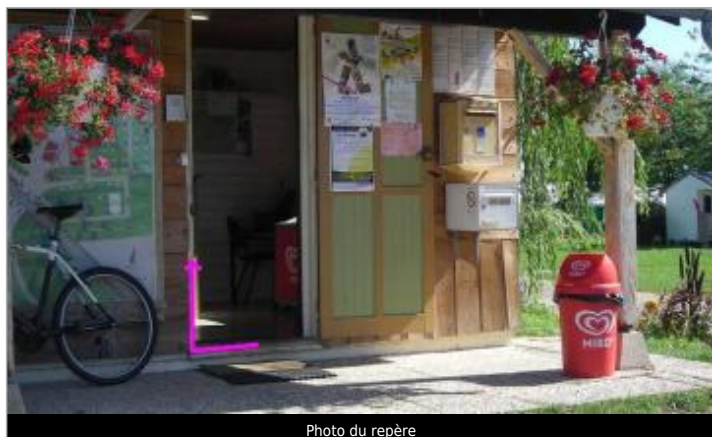
Photo du repère

**2001**Nature de l'inondation : **Débordement de cours d'eau**Nature du repère : **Témoignage oral****Commentaires :** Ou 1999 ? l'employé du camping n'est pas sûr de la date. Il y avait « bien 50cm » dans le local.**GÉNÉRAL****Code :** 25OGNDT25_R_31_2**Date de mise à jour :****Auteur :** EPTB Saône et Doubs

MARQUE**Maximum de l'inondation :** Oui**Visibilité :** Non**État du repère :** Non renseigné**Pérennité :** Non renseigné**Repère calculé :** Non renseigné**PHEC :** Non renseigné**SOURCE DE REPÉRAGE : COMPILATION DE LAISSES RELEVÉES SUR L'OGNON RÉALISÉE PAR L'EPTB SAÔNE-DOUBS POUR LA DDT25 -****Type de repérage :** Source bibliographique**Organisme :** DDT 25
