Commune : **EMAGNY** | Rivière : **L' Ognon**

**8 rue de Montcley (RD14)**

**GÉNÉRAL**

**Unité de gestion :** Saône-Doubs  
**Code :** 25OGNDT25\_S\_46 **Date de mise à jour :** 21/05/2025  
**Auteur :** EPTB Saône et Doubs

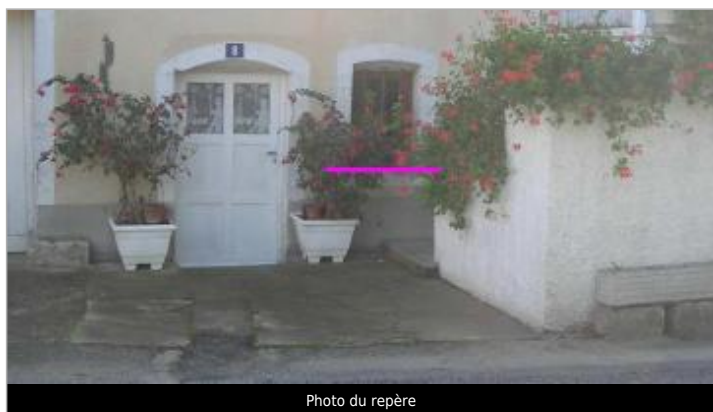
Photo du repère

**1982** Nature de l'inondation : **Débordement de cours d'eau** Nature du repère : **Témoignage oral**

**Commentaires :** Ou 1983 ? de l'eau jusqu'au niveau de l'appui de fenêtre (soit TN + 73cm). En 2010 d'après les témoignages(pas totalement cohérents) des n°6, 8 et 10, l'eau à affleuré entre les trois entrées.

**Maximum de l'inondation :** Oui  
**Visibilité :** Non **État du repère :** Non renseigné  
**Pérennité :** Non renseigné **Repère calculé :** Non renseigné  
**PHEC :** Non renseigné
