Commune : **EMAGNY**Rivière : **L' Ognon**

Pile de gauche du pont sur la Grande Rue

Unité de gestion : Saône-Doubs**Code :** 250GNDT25_S_54**Date de mise à jour :** 21/05/2025**Auteur :** EPTB Saône et Doubs

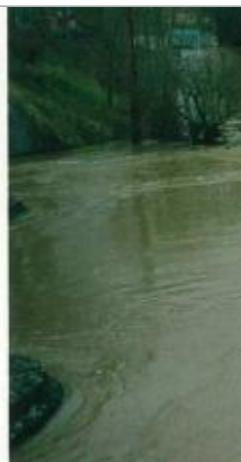
Photo du repère

Nature de l'inondation : **Débordement de cours d'eau**Nature du repère : **Photographie****Commentaires :** L'eau à presque atteint le rebord inférieur du sommet de la pile du pont (sur bras décharge) (soit TN + 2,05m) photo de la crue de 1999 (à priori octobre, la plus forte des 2 crues de 1999)

Maximum de l'inondation : Oui**Visibilité :** Non**Pérennité :** Non renseigné**PHEC :** Non renseigné**État du repère :** Non renseigné**Repère calculé :** Non renseigné**SOURCE DE REPÉRAGE : COMPILATION DE LAISSES RELEVÉES SUR L'OGNON RÉALISÉE PAR L'EPTB SAÔNE-DOUBS POUR LA DDT25 -****Type de repérage :** Source bibliographique**Organisme :** DDT 25
