Commune : **EMAGNY** | Rivière : **L' Ognon**

## Grange en aval du pont de décharge sous la RD8 / grande rue

**Unité de gestion :** Saône-Doubs  
**Code :** 25OGNDT25\_S\_55 **Date de mise à jour :** 21/05/2025  
**Auteur :** EPTB Saône et Doubs

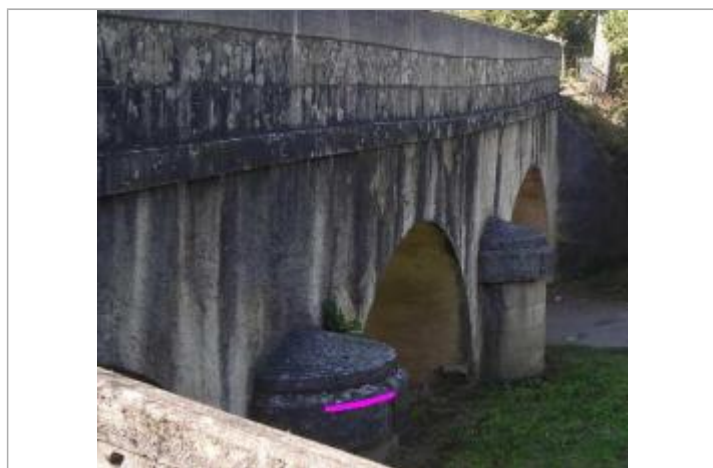
Photo du repère

**Commentaires :** L'eau à presque atteint le sommet du soubassement de cette construction à l'angle Sud (soit TN + 25cm) - le piquet n'est plus identifiable

**Maximum de l'inondation :** Oui  
**Visibilité :** Non **État du repère :** Non renseigné  
**Pérennité :** Non renseigné **Repère calculé :** Non renseigné  
**PHEC :** Non renseigné
