Commune : **EMAGNY**

Rivière : **L' Ognon**

Anciens ateliers en face du 12 rue Moncley

Code : 25OGNDT25_S_58

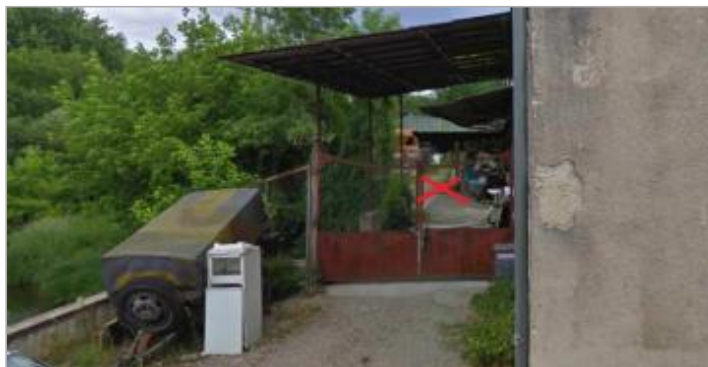
Photo du site

Commentaires : Doute sur la date. Témoignage du propriétaire du moulin (depuis 1991) : au maximum une cinquantaine de cm d'eau devant les ateliers (ateliers surélevés de 1m30 : jamais eu d'eau). La plus forte crue observée date de la fin des années 90.
