Commune : PIN

Rivière : L' Ognon

Muret du jardin du 11 route de Marnay**1** Repère(s) sur le site**GÉNÉRAL**

Code : 25OGNDT25_S_60

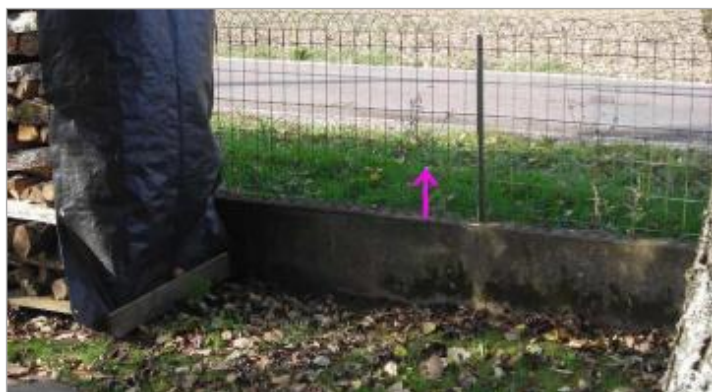
Photo du repère

Commentaires : L'eau a dépassé le sommet du muret d'une vingtaine de cm (hauteur du muret 40cm) soit 60 cm au total. Lors de cette crue, la route a été coupée devant l'auberge, ainsi qu'un peu plus loin à l'Est. D'après le propriétaire, le niveau de cette crue a été voisin de celui de la crue de 1910 (voir plaque devant l'auberge).
