Commune : **PIN**Rivière : **L' Ognon****Pont sous la RD11 (grande rue)****1** Repère(s) sur le site**GÉNÉRAL****Unité de gestion :** Saône-Doubs**Code :** 25OGNDT25\_S\_62**Date de mise à jour :** 21/05/2025**Auteur :** EPTB Saône et Doubs

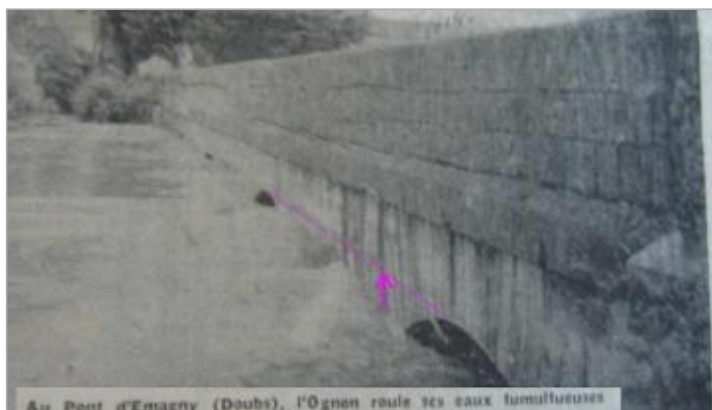
Photo du repère

**1953**Nature de l'inondation : **Débordement de cours d'eau**Nature du repère : **Photographie****Commentaires :** Au niveau de la première arche du pont côté Pin, face amont. L'eau approche l'arche de 25cm (tablier du pont moins 1,3m). photo du journal La République 11 au 14 juin 1953 (Archives Départementales du Doubs)**GÉNÉRAL****Code :** 25OGNDT25\_R\_62\_1**Date de mise à jour :****Auteur :** EPTB Saône et Doubs

**MARQUE****Maximum de l'inondation :** Oui**Visibilité :** Non**État du repère :** Non renseigné**Pérennité :** Non renseigné**Repère calculé :** Non renseigné**PHEC :** Non renseigné
