Commune : **PIN** | Rivière : **L' Ognon**

Maison en amont de la RD11, angle du bâtiment

Unité de gestion : Saône-Doubs
 Code : 25OGNDT25_S_64 Date de mise à jour : 21/05/2025
 Auteur : EPTB Saône et Doubs

Code : 25OGNDT25_R_64_1 Date de mise à jour : 21/05/2025
 Auteur : EPTB Saône et Doubs

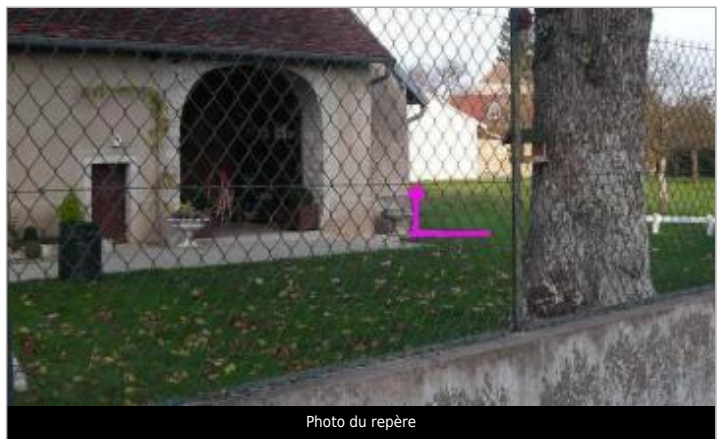
Photo du repère

Commentaires : Hauteur de 109 cm mesurée à l'angle du bâtiment (reportée également sur une réglette en bois). Ce niveau correspond approximativement (à 2-3cm près) au sommet du muret de clôture situé devant la propriété. Hauteur relevée le 18 décembre 1982.

Maximum de l'inondation : Oui
 Visibilité : Non État du repère : Non renseigné
 Pérennité : Non renseigné Repère calculé : Non renseigné
 PHEC : Non renseigné
