Commune : **PIN** | Rivière : **L' Ognon**

Maison en amont de la RD11, angle du bâtiment

Unité de gestion : Saône-Doubs
 Code : 25OGNDT25_S_64 Date de mise à jour : 21/05/2025
 Auteur : EPTB Saône et Doubs

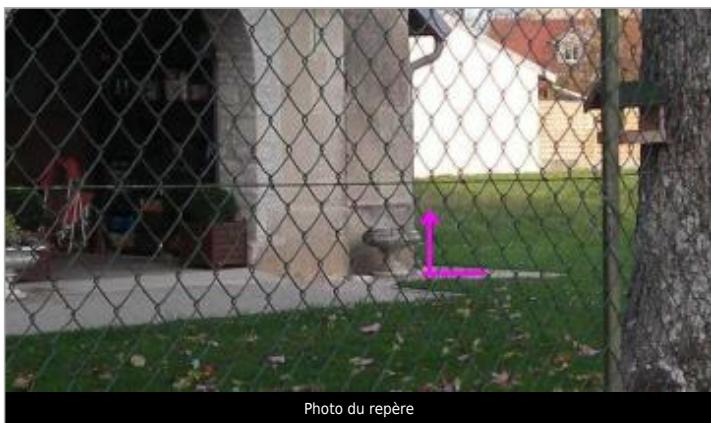
Photo du repère

Commentaires : Hauteur de 81 cm mesurée à l'angle du bâtiment (reportée également sur une règlette en bois).

Maximum de l'inondation : Oui
 Visibilité : Non État du repère : Non renseigné
 Pérennité : Non renseigné Repère calculé : Non renseigné
 PHEC : Non renseigné
