Commune : **PIN** | Rivière : **L' Ognon**

Maison en amont de la RD11, angle du bâtiment

Unité de gestion : Saône-Doubs
 Code : 25OGNDT25_S_64 Date de mise à jour : 21/05/2025
 Auteur : EPTB Saône et Doubs

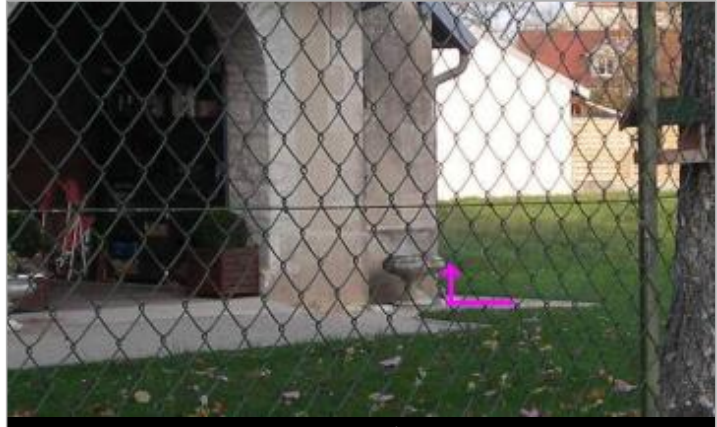
Photo du repère

Commentaires : Hauteur de 55 cm mesurée à l'angle du bâtiment (reportée également sur une règlette en bois).

Maximum de l'inondation : Oui
 Visibilité : Non État du repère : Non renseigné
 Pérennité : Non renseigné Repère calculé : Non renseigné
 PHEC : Non renseigné
