Commune : PIN

Rivière : L' Ognon

2 route de Chamborney, façade**1** Repère(s) sur le site**GÉNÉRAL**

Code : 25OGNDT25_S_66

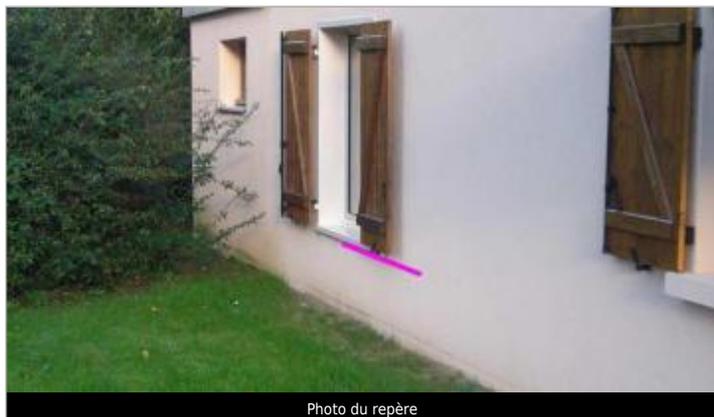
Photo du repère

Commentaires : doute sur la date. L'eau à presque atteint l'appui de la fenêtre la plus basse sur cette façade (soit TN + 48cm). Les propriétaires ont observé plusieurs crues depuis les années 70. Ce niveau correspond à la plus forte observée, il y à longtemps (ce pourrait être 1982 mais pas sûr).
