Commune : **PIN** | Rivière : **L' Ognon**

2 route de Chamborney, façade

Unité de gestion : Saône-Doubs
 Code : 25OGNDT25_S_66 Date de mise à jour : 21/05/2025
 Auteur : EPTB Saône et Doubs

Code : 25OGNDT25_R_66_1 Date de mise à jour : 21/05/2025
 Auteur : EPTB Saône et Doubs

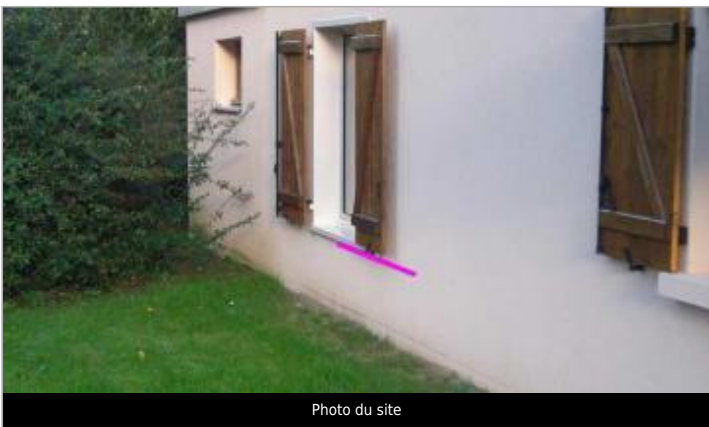
Photo du site

Commentaires : Doute sur la date. L'eau à presque atteint l'appui de la fenêtre la plus basse sur cette façade (soit TN + 48cm). Les propriétaires ont observé plusieurs crues depuis les années 70. Ce niveau correspond à la plus forte observée, il y à longtemps (ce pourrait être 1982 mais pas sûr).

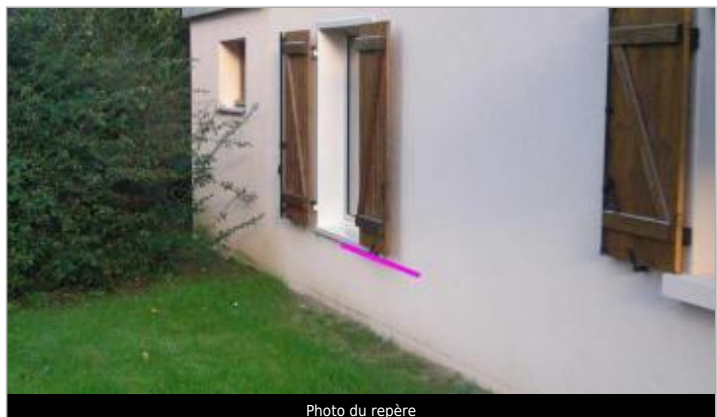
Photo du repère

1982 Nature de l'inondation : **Débordement de cours d'eau** Nature du repère : **Témoignage oral**

Maximum de l'inondation : Oui
 Visibilité : Non État du repère : Non renseigné
 Pérennité : Non renseigné Repère calculé : Non renseigné
 PHEC : Non renseigné
