Commune : **ETUZ** | Rivière : **L' Ognon**

Jardin au 9 rue des Près

Unité de gestion : Saône-Doubs
 Code : 25OGNDT25_S_101 Date de mise à jour : 21/05/2025
 Auteur : EPTB Saône et Doubs

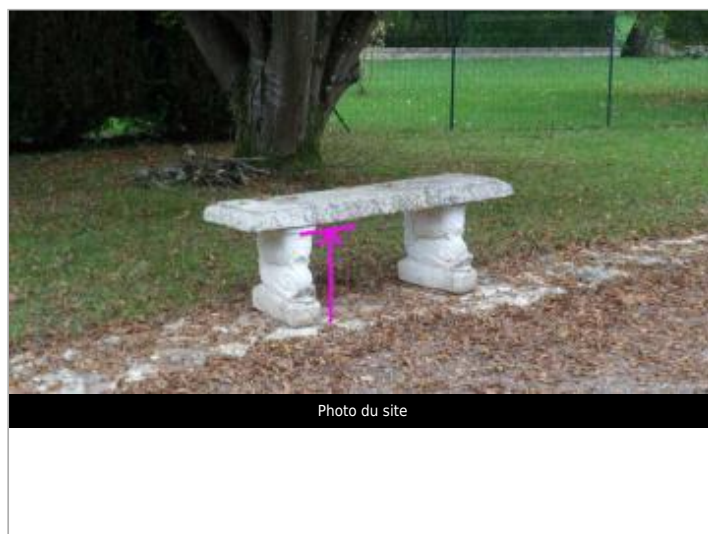
Commentaires : Au maximum, l'eau est arrivée quelques cm sous la sous-face du banc. Cette crue à eu lieu il y à de nombreuses années, La sous-face du banc à une hauteur de 44 cm.

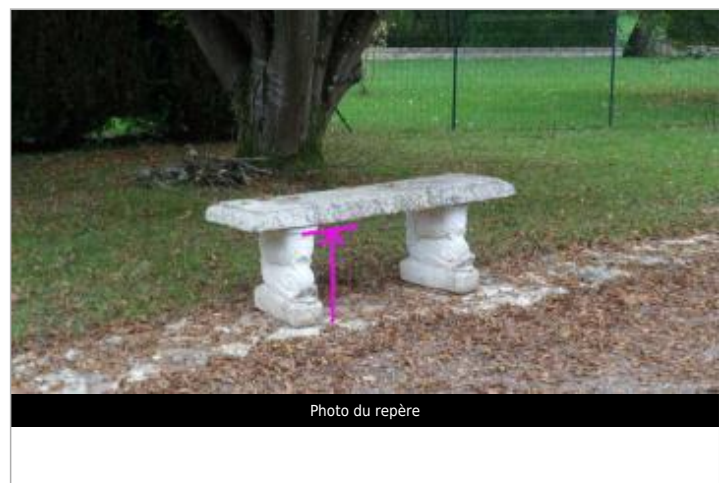
Code : 25OGNDT25_R_101_1 Date de mise à jour : 24/07/2025
 Auteur : EPTB Saône et Doubs

Maximum de l'inondation : Oui
 Visibilité : Non État du repère : Non renseigné
 Pérennité : Non renseigné Repère calculé : Non renseigné
 PHEC : Non renseigné
