Commune : **BUSSIÈRES**Rivière : **L' Ognon****1 chemin de la Barque****2** Repère(s) sur le site**GÉNÉRAL****Unité de gestion :** Saône-Doubs**Code :** 25OGNDT25\_S\_109**Date de mise à jour :** 21/05/2025**Auteur :** EPTB Saône et Doubs

**GÉNÉRAL****Code :** 25OGNDT25\_R\_109\_1**Date de mise à jour :****Auteur :** EPTB Saône et Doubs

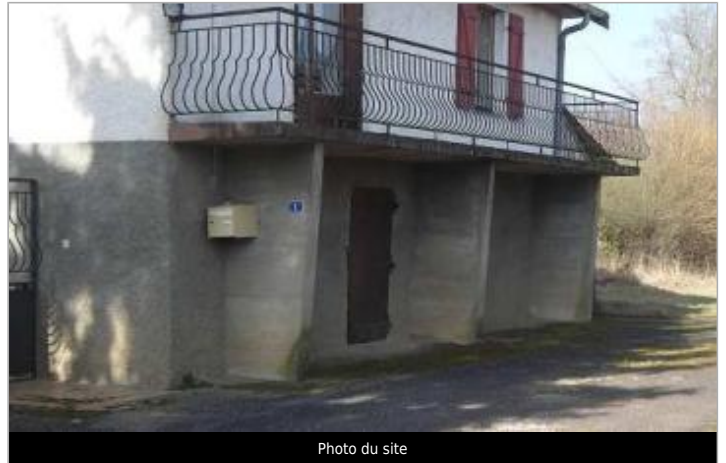
Photo du site

**Commentaires :** Une trace est particulièrement visible sur le crépi de la façade NE (à 1,48m du sol). Voir aussi LC Sogreah 1967 et 1983 (pour cette dernière, la photo montre que le RDC est inondé sur une bonne partie de sa hauteur).

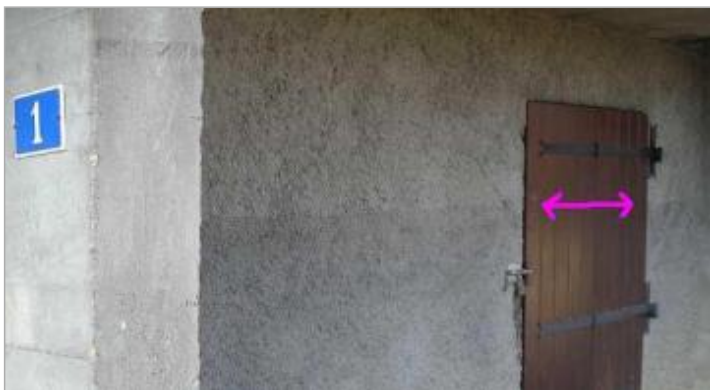
Photo du repère

**Date inconnue ou approximative**Nature de l'inondation : **Débordement de cours d'eau**Nature du repère : **Laisse d'inondation**

**MARQUE****Maximum de l'inondation :** Oui**Visibilité :** Oui**État du repère :** Non renseigné**Pérennité :** Non renseigné**Repère calculé :** Non renseigné**PHEC :** Non renseigné
