Commune : **GENEUILLE**Rivière : **L' Ognon****Angle ouest du terrain de foot****2** Repère(s) sur le site**GÉNÉRAL****Unité de gestion :** Saône-Doubs**Code :** 25OGNDT25\_S\_112**Date de mise à jour :** 21/05/2025**Auteur :** EPTB Saône et Doubs

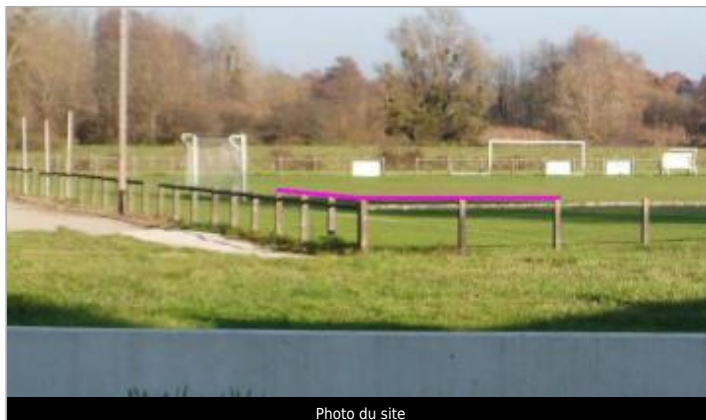
Photo du site

**Commentaires :** Ou 1990 ? (doute sur la date). L'eau est arrivée au sommet des poteaux en béton autour du stade ( ils font entre 105 et 110 cm de haut ) indication recueillie auprès de tous les occupants des maisons n°10, 12a, 14 et 16 de la rue des papeteries (les 4 maisons au-dessus du stade). Ne savent plus la date. Crue la plus forte observée par tous.

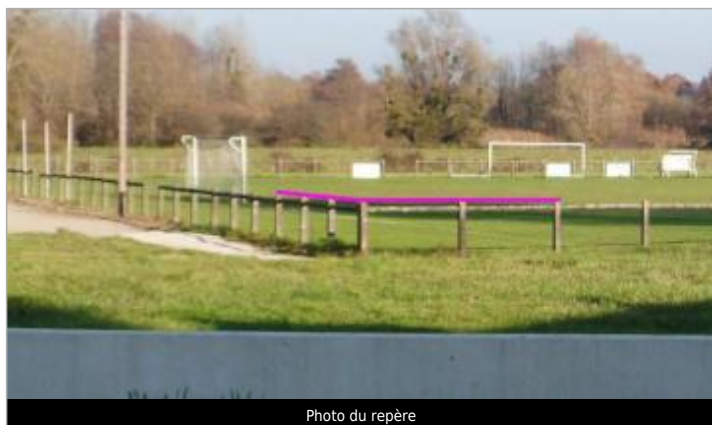
Photo du repère

**MARQUE****Maximum de l'inondation :** Oui**Visibilité :** Non**État du repère :** Non renseigné**Pérennité :** Non renseigné**Repère calculé :** Non renseigné**PHEC :** Non renseigné
