Commune : GENEUILLE

Rivière : L' Ognon

## Angle ouest du terrain de foot

**GÉNÉRAL****Unité de gestion :** Saône-Doubs**Code :** 250GNDT25\_S\_112**Date de mise à jour :** 21/05/2025**Auteur :** EPTB Saône et Doubs

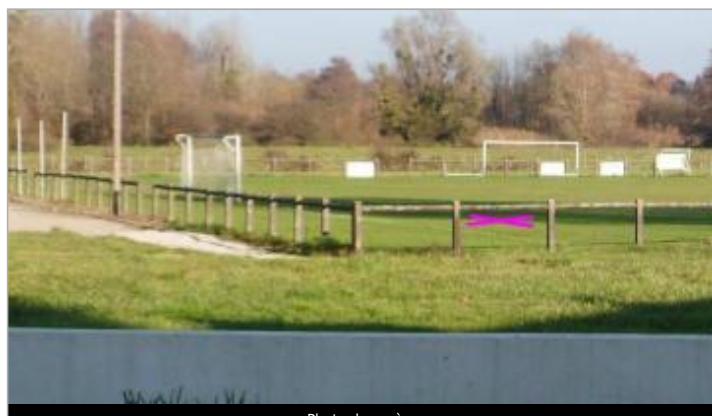
Photo du repère

**2010**Nature de l'inondation : **Débordement de cours d'eau**Nature du repère : **Témoignage oral****Commentaires :** L'eau est remontée sur le terrain de foot pratiquement jusqu'au pied des poteaux. témoignage de la propriétaire du 12a : l'eau à atteint les piquets au premier plan. Témoignage du propriétaire du 15 chemin de la prairie : l'eau à recouvert la moitié du stade.**GÉNÉRAL****Code :** 250GNDT25\_R\_112\_2**Date de mise à jour :****Auteur :** EPTB Saône et Doubs
