Commune : **VORAY-SUR-L'OGNON** | Rivière : **L' Ognon**

Jardin numéro 24 rue basse

Unité de gestion : Saône-Doubs
Code : 25OGNDT25_S_126 **Date de mise à jour :** 21/05/2025
Auteur : EPTB Saône et Doubs

Code : 25OGNDT25_R_126_1 **Date de mise à jour :** 24/07/2025
Auteur : EPTB Saône et Doubs

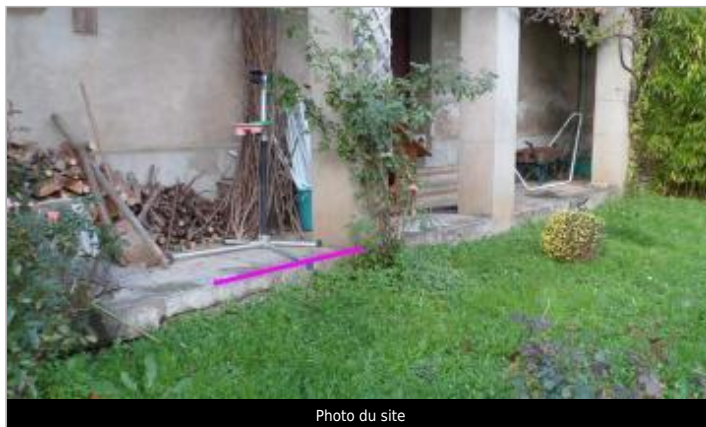
Photo du site

Commentaires : L'eau est arrivée au maximum au niveau de la marche (15 cm) côté jardin.

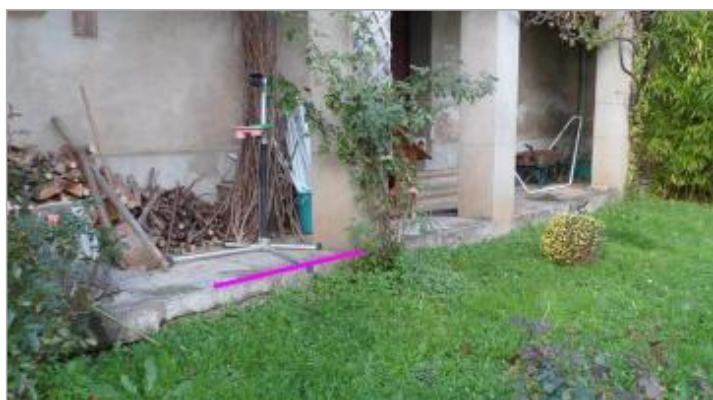
Photo du repère

Date inconnue ou approximative
 Nature de l'inondation : **Débordement de cours d'eau** Nature du repère : **Témoignage oral**

Maximum de l'inondation : Oui
Visibilité : Non **État du repère :** Non renseigné
Pérennité : Non renseigné **Repère calculé :** Non renseigné
PHEC : Non renseigné
