Commune : **VORAY-SUR-L'OGNON** | Rivière : **L' Ognon**

30 rue basse, jardin

Unité de gestion : Saône-Doubs
Code : 25OGNDT25_S_128 **Date de mise à jour :** 21/05/2025
Auteur : EPTB Saône et Doubs

Code : 25OGNDT25_R_128_1 **Date de mise à jour :** 21/05/2025
Auteur : EPTB Saône et Doubs

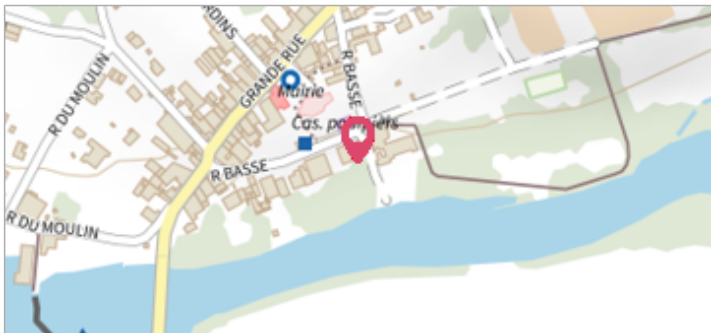
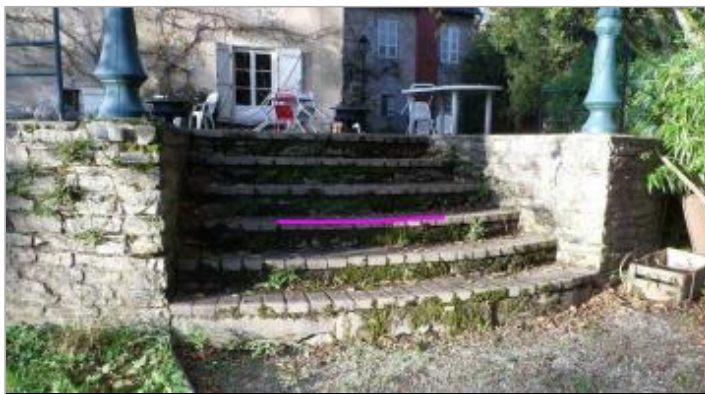
Photo du site

Commentaires : L'eau est arrivée au niveau de la troisième marche de l'escalier du jardin. Niveau observé vers 1990. Ce Repère est situé 70cm au-dessus du TN devant l'escalier. En dehors de cette crue, l'eau n'a pas dépassé la deuxième marche.

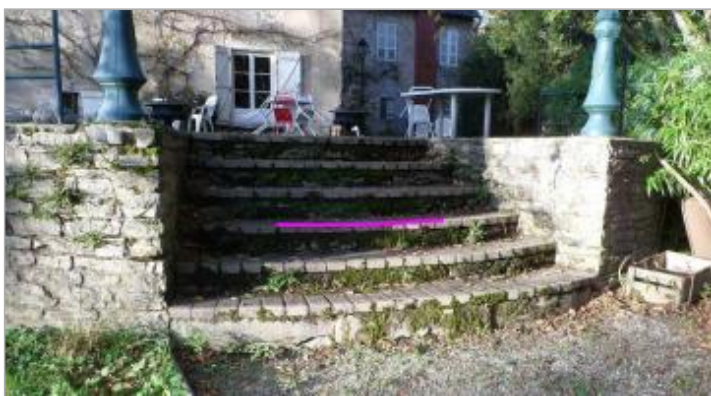
Photo du repère

Maximum de l'inondation : Oui
Visibilité : Non **État du repère :** Non renseigné
Pérennité : Non renseigné **Repère calculé :** Non renseigné
PHEC : Non renseigné
