Commune : **CROMARY**

Rivière : **L' Ognon**

**14 rue du Pont, portail**

**Code :** 25OGNDT25\_S\_139

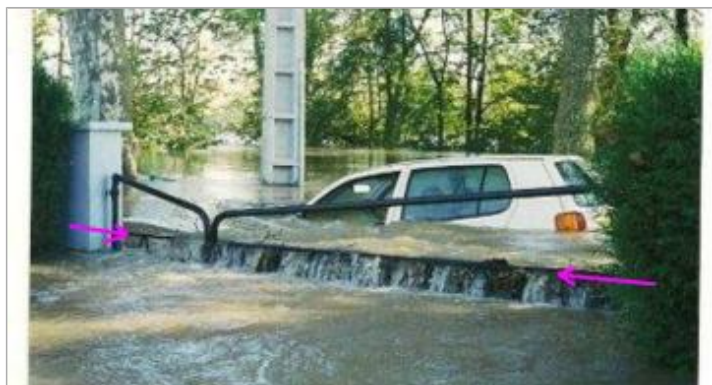
Photo du repère

**Commentaires :** L'eau est montée jusqu'à l'armature horizontale du portail. 87cm au- dessus du seuil du portail.
