Commune : **CROMARY**

Rivière : **L' Ognon**

14 rue du Pont, portail

Code : 25OGNDT25_S_139

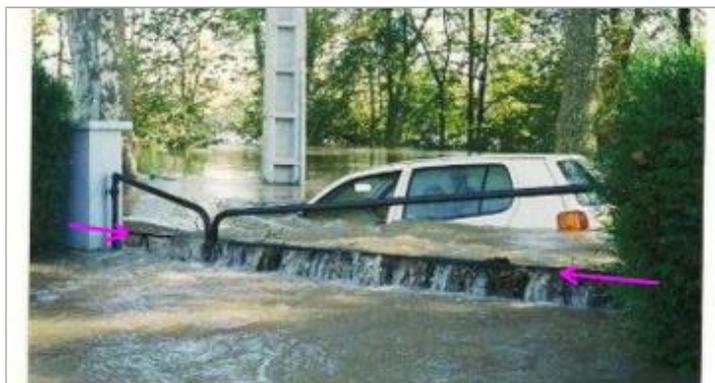
Photo du repère

Commentaires : L'eau est montée jusqu'à l'armature horizontale du portail. 87cm au- dessus du seuil du portail.
