Commune : CROMARY

14 rue du Pont, portail

Rivière : L' Ognon

GÉNÉRAL**Unité de gestion :** Saône-Doubs**Code :** 250GNDT25_S_139**Date de mise à jour :** 21/05/2025**Auteur :** EPTB Saône et Doubs

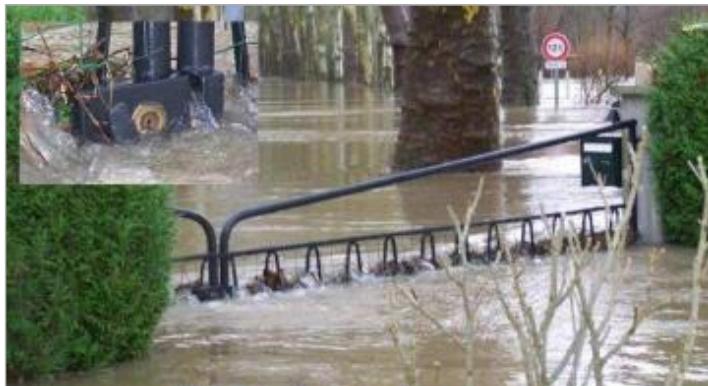
Photo du repère

**2010**Nature de l'inondation : **Débordement de cours d'eau**Nature du repère : **Photographie****Commentaires :** L'eau est montée jusqu'à la gâche de la serrure. 71cm au-dessus du seuil du portail.**GÉNÉRAL****Code :** 250GNDT25_R_139_2**Date de mise à jour :****Auteur :** EPTB Saône et Doubs

MARQUE**Maximum de l'inondation :** Oui**Visibilité :** Non**État du repère :** Non renseigné**Pérennité :** Non renseigné**Repère calculé :** Non renseigné**PHEC :** Non renseigné
