Commune : **CROMARY** | Rivière : **L' Ognon**

14 rue du Pont, portail

Unité de gestion : Saône-Doubs
 Code : 25OGNDT25_S_139 Date de mise à jour : 21/05/2025
 Auteur : EPTB Saône et Doubs

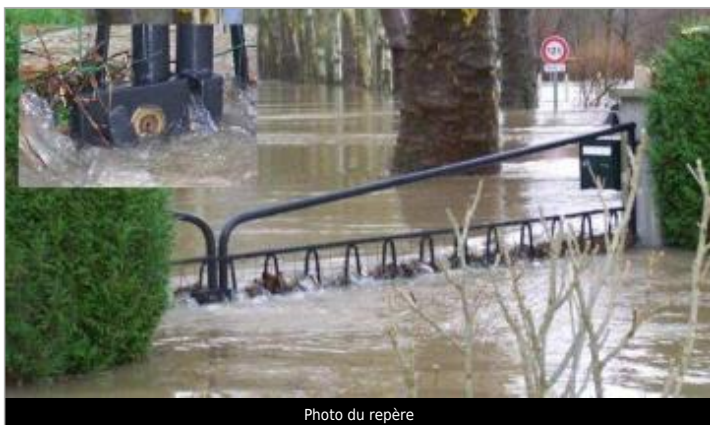
Photo du repère

Commentaires : L'eau est montée jusqu'à la gâche de la serrure. 71cm au-dessus du seuil du portail.

Maximum de l'inondation : Oui
 Visibilité : Non État du repère : Non renseigné
 Pérennité : Non renseigné Repère calculé : Non renseigné
 PHEC : Non renseigné
