Commune : **CROMARY**

Rivière : **L' Ognon**

14 rue du Pont, portail

Code : 25OGNDT25_S_139

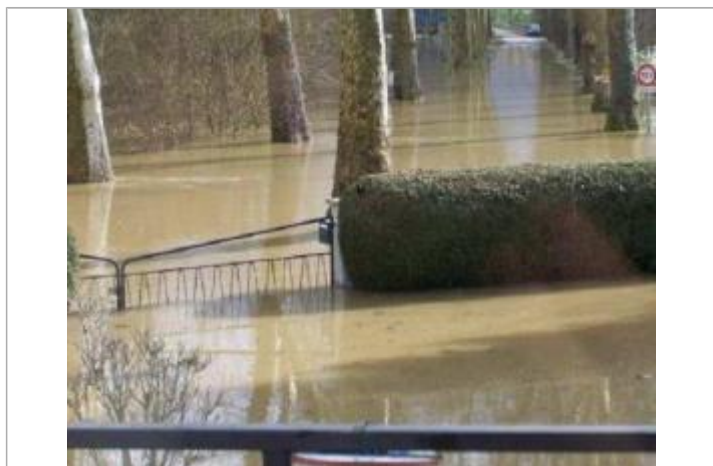
Photo du repère

Commentaires : L'eau est montée jusqu'à environ 18 cm en-dessous de la gâche de la serrure (Repère situé 53 cm au-dessus du seuil du portail)

Maximum de l'inondation : Oui
