Commune : **CROMARY** | Rivière : **L' Ognon**

**Sur l'axe de la rue du pont, face au numéro 8**

Unité de gestion : Saône-Doubs  
 Code : 25OGNDT25\_S\_140      Date de mise à jour : 21/05/2025  
 Auteur : EPTB Saône et Doubs

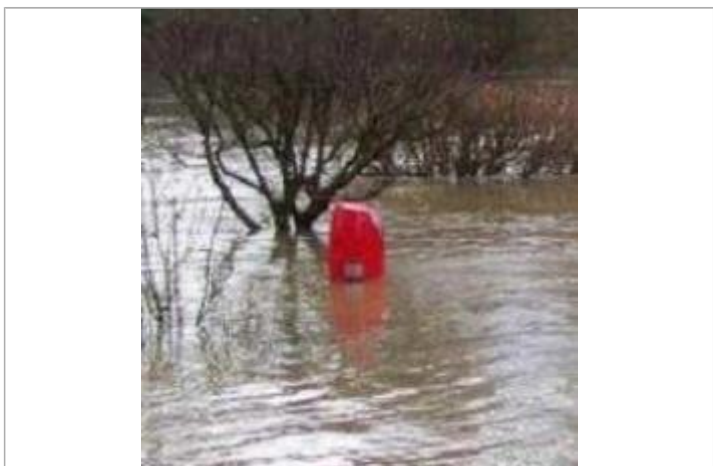
Photo du repère

Nature de l'inondation : **Débordement de cours d'eau**      Nature du repère : **Photographie**

Commentaires : 35 cm sur la borne incendie
