Commune : **CROMARY** | Rivière : **L' Ognon**

15 rue du pont, perron

Unité de gestion : Saône-Doubs
 Code : 25OGNDT25_S_141 Date de mise à jour : 21/05/2025
 Auteur : EPTB Saône et Doubs

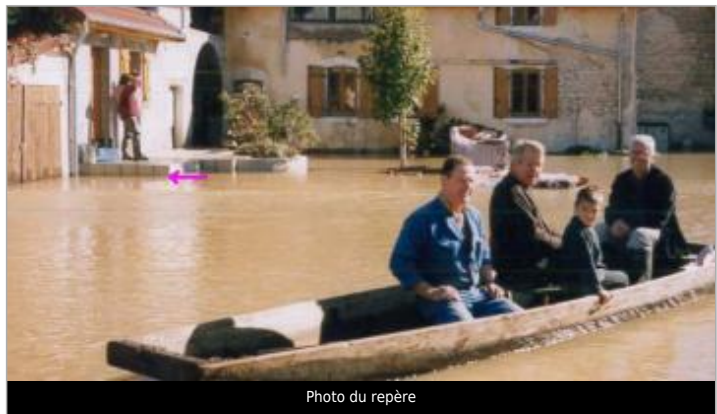
Photo du repère

Commentaires : L'eau à dépassé la moitié de la hauteur du perron de la maison (60cm), à environ 40 cm du sol

Maximum de l'inondation : Oui
 Visibilité : Non État du repère : Non renseigné
 Pérennité : Non renseigné Repère calculé : Non renseigné
 PHEC : Non renseigné
