Commune : CROMARY

Rivière : L' Ognon

12 rue du Pont, escalier d'entrée**3**

GÉNÉRAL**Unité de gestion :** Saône-Doubs**Code :** 250GNDT25_S_145**Date de mise à jour :** 21/05/2025**Auteur :** EPTB Saône et Doubs

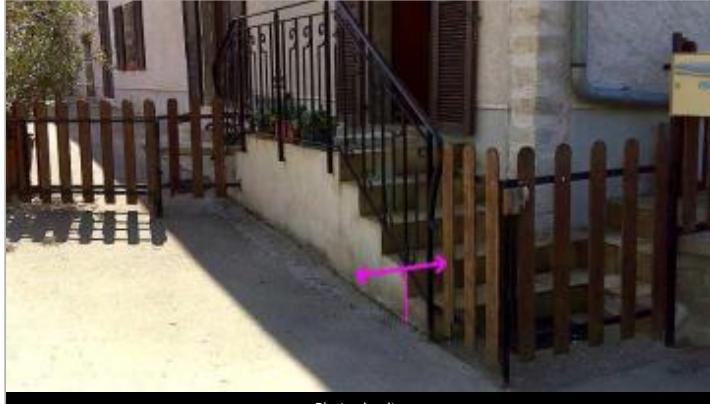
Photo du site

**3 février 2013**Nature de l'inondation : **Débordement de cours d'eau**Nature du repère : **Témoignage oral****Commentaires :** Le 3 février 2013, l'eau est montée jusqu'à la deuxième marche de l'escalier. Repère à 31 cm au-dessus du TN.**GÉNÉRAL****Code :** 250GNDT25_R_145_1**Date de mise à jour :****Auteur :** EPTB Saône et Doubs

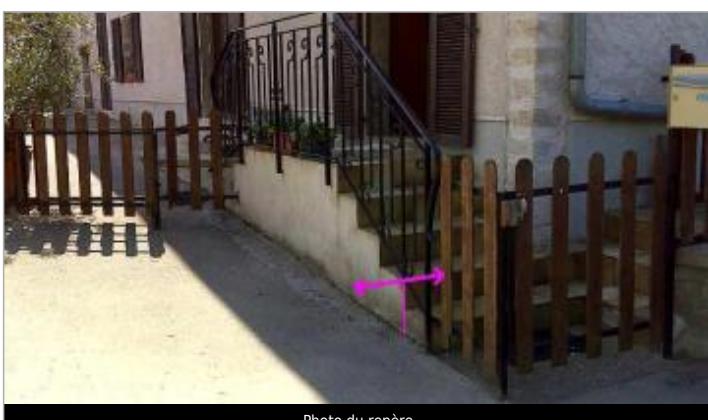
**MARQUE****Maximum de l'inondation :** Oui**Visibilité :** Non**État du repère :** Non renseigné**Pérennité :** Non renseigné**Repère calculé :** Non renseigné**PHEC :** Non renseigné**SOURCE DE REPÉRAGE : COMPILATION DE LAISSES RELEVÉES SUR L'OGNON RÉALISÉE PAR L'EPTB SAÔNE-DOUBS POUR LA DDT25 -****Type de repérage :** Source bibliographique**Organisme :** DDT 25
