Commune : **CROMARY** | Rivière : **L' Ognon**

12 rue du Pont, escalier d'entrée

Unité de gestion : Saône-Doubs
 Code : 25OGNDT25_S_145 Date de mise à jour : 21/05/2025
 Auteur : EPTB Saône et Doubs

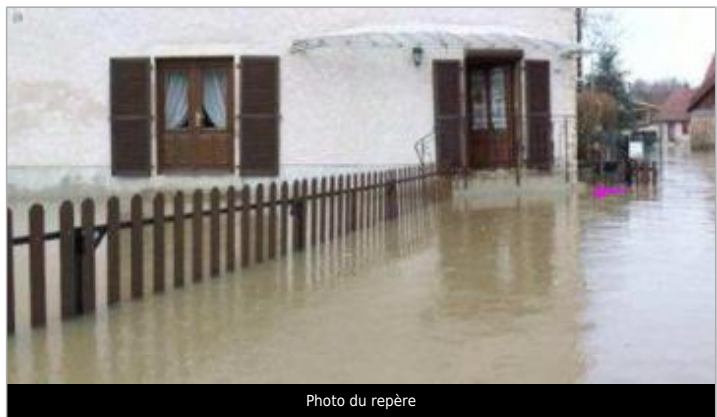
Photo du repère

Commentaires : L'eau à recouvert l'avant-avant- dernière marche, de quelques cm (52cm/TN). Repère à 21 cm environ au-dessus du repère de 2013.
