Commune : **VANDELANS** | Rivière : **L' Ognon**

bâtiment du côté de l'ancien camping

Unité de gestion : Saône-Doubs
 Code : 25OGNDT25_S_175 Date de mise à jour : 21/05/2025
 Auteur : EPTB Saône et Doubs

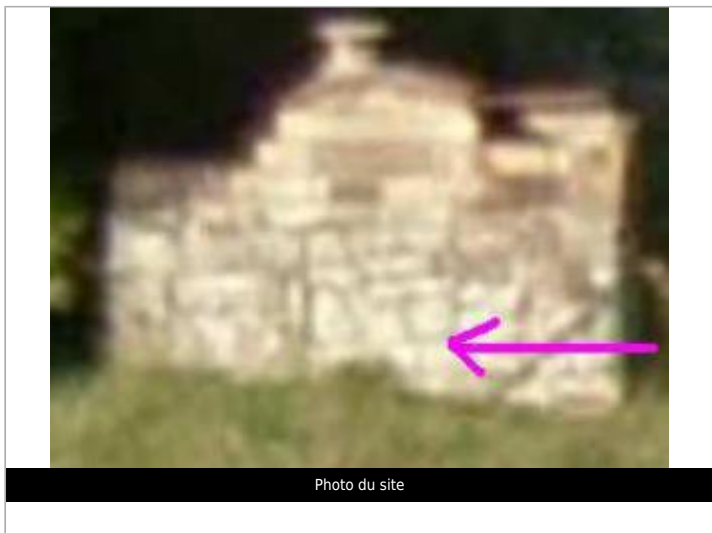
10 mars 2006
 Nature de l'inondation : **Débordement de cours d'eau** Nature du repère : **Photographie**

Commentaires : L'eau atteint presque la base d'une pierre de forme approximativement carrée H=20 cm ? photo transmise par Mme le maire

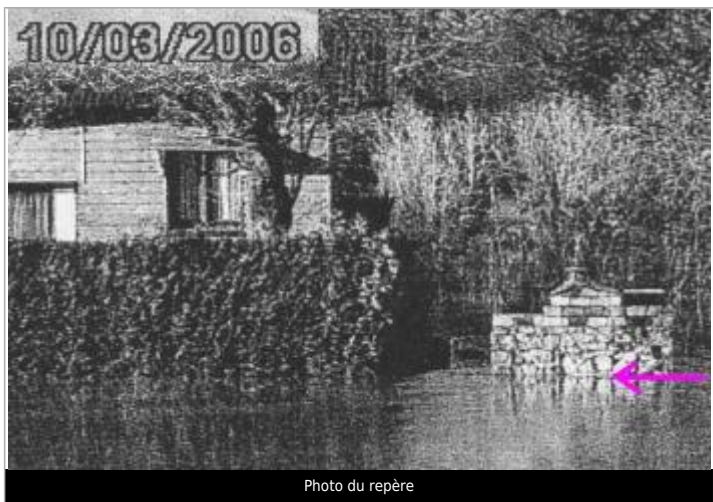
Code : 25OGNDT25_R_175_1 Date de mise à jour : 21/05/2025
 Auteur : EPTB Saône et Doubs

Maximum de l'inondation : Non
 Visibilité : Non État du repère : Non renseigné
 Pérennité : Non renseigné Repère calculé : Non renseigné
 PHEC : Non renseigné
