Commune : **VANDELANS**Rivière : **L' Ognon****Façade est du bâtiment le long de la RD24****3**

**GÉNÉRAL****Unité de gestion :** Saône-Doubs**Code :** 250GNDT25\_S\_181**Date de mise à jour :** 21/05/2025**Auteur :** EPTB Saône et Doubs

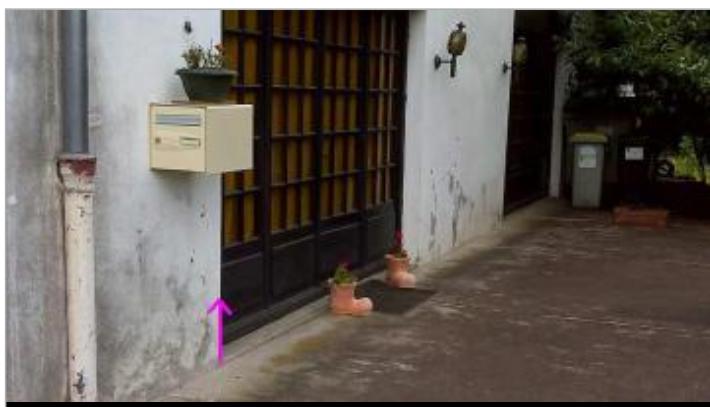
**10 mars 1982**Nature de l'inondation : **Débordement de cours d'eau**Nature du repère : **Témoignage oral****Commentaires :** 27 cm d'eau dans la maison (+2cm de seuil sur dalle ext. soit 29cm) L'eau traversait la route. Pense qu'en 1983, l'eau n'était pas entrée dans la maison. Eau dans la maison également en 90 et 99 (voir fiches).**GÉNÉRAL****Code :** 250GNDT25\_R\_181\_1**Date de mise à jour :****Auteur :** EPTB Saône et Doubs

**MARQUE****Maximum de l'inondation :** Oui**Visibilité :** Non**Pérennité :** Non renseigné**PHEC :** Non renseigné**État du repère :** Non renseigné**Repère calculé :** Non renseigné
