Commune : **VANDELANS** | Rivière : **L' Ognon**

Façade est du bâtiment le long de la RD24

Unité de gestion : Saône-Doubs
 Code : 25OGNDT25_S_181 Date de mise à jour : 21/05/2025
 Auteur : EPTB Saône et Doubs

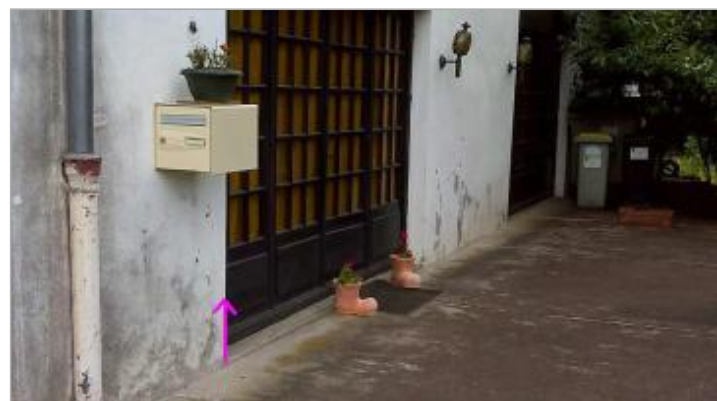
Photo du repère

Commentaires : 27 cm d'eau dans la maison (+2cm de seuil sur dalle ext. soit 29cm) L'eau traversait la route. Pense qu'en 1983, l'eau n'était pas entrée dans la maison. Eau dans la maison également en 90 et 99 (voir fiches).
