Commune : CENANS

Rivière : L' Ognon

Station de pompage au bout de la rue du Lavoir

1 Repère(s) sur le site**GÉNÉRAL****Unité de gestion :** Saône-Doubs**Code :** 250GNDT25_S_207**Date de mise à jour :** 21/05/2025**Auteur :** EPTB Saône et Doubs

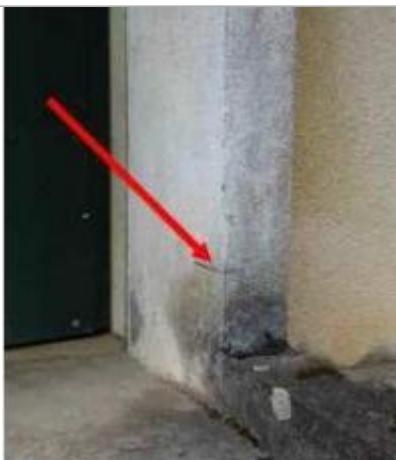
Photo du repère

Nature de l'inondation : **Débordement de cours d'eau**Nature du repère : **Marque peinture ou encre****Commentaires :** Témoignage de M.le Maire (repérage Sogreah pour DDT70, avril 2003). Le niveau à mesurer est la marque sur le montant droit. H= 105cm environ sur TN à l'angle Est.**GÉNÉRAL****Code :** 250GNDT25_R_207_1**Date de mise à jour :****Auteur :** EPTB Saône et Doubs

MARQUE**Maximum de l'inondation :** Oui**Visibilité :** Oui**Pérennité :** Non renseigné**PHEC :** Non renseigné**État du repère :** Non renseigné**Repère calculé :** Non renseigné**SOURCE DE REPÉRAGE : COMPILATION DE LAISSES RELEVÉES SUR L'OGNON RÉALISÉE PAR L'EPTB SAÔNE-DOUBS POUR LA DDT25 -****Type de repérage :** Source bibliographique**Organisme :** DDT 25
