Commune : **LARIANS-ET-MUNANS**

Rivière : **L' Ognon**

## GÉNÉRAL

**Code :** 25OGNDT25\_S\_217

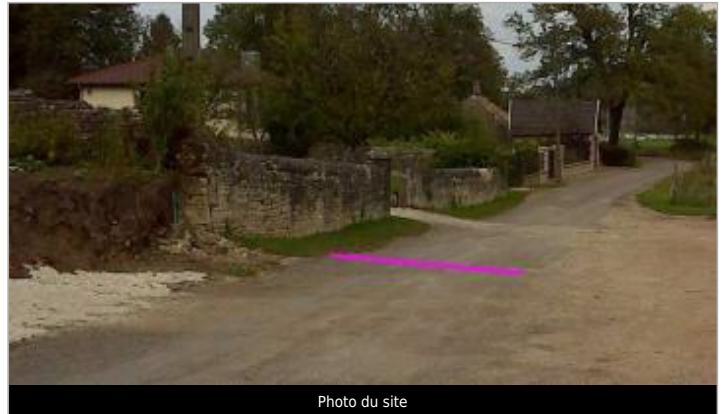
Photo du site

**Commentaires :** Ou 1983 (date incertaine). Vue au maximum de l'eau au coin de la propriété sur la rue, à hauteur du poteau électrique. Au début des années 80. De temps en temps l'eau arrive au poteau suivant.
